OVERCOMING TIME CONSTRAINTS AND WET CONDITIONS ON EQUIPMENT MAINTENANCE: LEAKING SEAWATER TANKS REPAIRED WITH SURFACE TOLERANT, FAST CURING POLYMERIC MATERIAL

Opening photo:
Leaking seawater tanks at hydrocarbon storage tank farm.

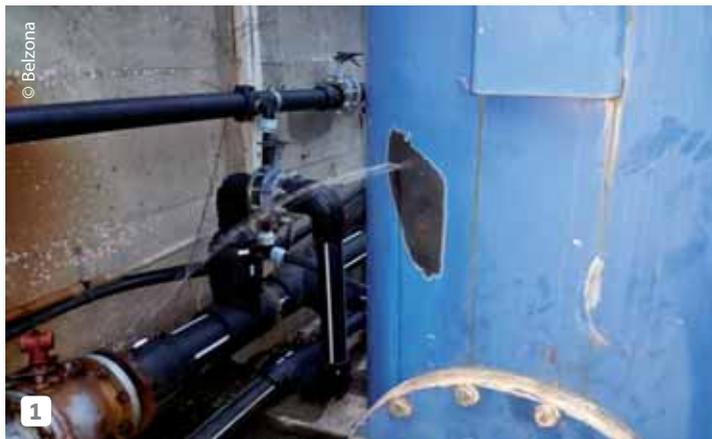
Belzona 1212, a recently developed polymeric repair material designed to deal with wet substrates and short working windows, was selected to tackle this problem. One of the vertical seawater tanks at the tank farm had sprung a leak, with severe corrosion having made a through-wall defect which was leaking seawater (**Fig. 1**). Three further tanks had suffered similar corrosion damage to a lesser extent, thinning the tank walls in certain spots which threatened to develop into further leaks in eight places. This project posed a complex problem, as the damaged area could not be dried and the plant could not be shut down for longer than two hours. This tight time window meant that solutions with anything but the shortest of cure times were not an option for the client. The decision was made to use Belzona 1212 to cold-bond metal repair plates to the tanks, in order to reinforce the weakened spots and seal the through-wall defect. The surface areas were rapidly prepared with a mechanical hand-held tool to remove the existing paint and achieve a more suitable working surface, and Belzona 1212 was then applied directly onto the leaking

Uno dei serbatoi verticali di acqua marina del parco di stoccaggio presentava una perdita, con uno stato di corrosione diffusa che aveva provocato un difetto perforante, causa della fuoriuscita di acqua marina (**fig. 1**). Altri tre serbatoi avevano subito un danno simile dovuto alla corrosione, sebbene meno esteso,

Live seawater leak.
Perdita di acqua marina.

Tank leaks sealed with Belzona 1212 cold plate bonding.

and damaged areas (**Fig. 2**). Metal plates were then cold-bonded using the same material, sealing the leak and reinforcing the weakened areas of the tank walls. This application was carried out in-situ directly onto the tanks, meaning that downtime was reduced to a minimum. Within two hours, the repair material had cured to a satisfactory level, allowing the client to turn their attention back to business. The combination of fast curing and water-tolerant properties required for this repair was the main parameter when selecting the solution material. In order to minimise downtime, it is important that the repair material cures and develops its mechanical strength quickly. Belzona 1212 will cure rapidly after mixing of the two components, even in low temperatures, without compromising on durability or strength. At low ambient temperature, the system will exhibit the same robust, hard-wearing properties synonymous with Belzona's epoxy technology. The company chose this solution as it allowed them to bypass the wet surface issue without any wasteful downtime. Replacing the tanks outright would have required them to shut down the plant, drain the tanks, wait for and then install expensive replacements. In contrast, the Belzona application was completed within a matter of hours, requiring no downtime and at a cost of less than €1,200 (**Fig. 3**). Where conventional repair composites would be ineffective and perform poorly, Belzona 1212 bonds tenaciously onto steel substrates even when surface preparation is minimal or if the substrate is heavily contaminated with oil or water. Belzona 1212 provides a cost-effective repair that can reinstate equipment for years of service.

le aree danneggiate e che presentavano perdite (**fig. 2**). La piastra di metallo sono state poi incollate a freddo utilizzando lo stesso materiale, sigillando la perdita e rafforzando le zone indebolite delle pareti dei serbatoi. Questa applicazione è stata effettuata in loco direttamente sui serbatoi: in questo modo, il tempo di fermo macchina è stato ridotto al minimo. In due ore, il materiale di riparazione è polimerizzato a un livello soddisfacente, consentendo al cliente di tornare alle proprie attività. La combinazione di polimerizzazione rapida e proprietà *water-tolerant* per questa riparazione hanno rappresentato il parametro principale nella scelta della soluzione. Per ridurre i tempi di fermo, è importante che il materiale polimerizzi e sviluppi la sua resistenza meccanica velocemente. Belzona 1212 polimerizza rapidamente dopo la miscelazione di due componenti, anche a basse temperature, senza compromettere durabilità e resistenza. A basse temperature, il sistema mostrerà le stesse proprietà di resistenza e robustezza sinonimo della tecnologia epossidica di Belzona. Il cliente ha scelto questa soluzione perché gli ha consentito di aggirare il problema della superficie bagnata senza inutili tempi di fermo. La sostituzione dei serbatoi avrebbe richiesto lo spegnimento dell'impianto, il drenaggio dei serbatoi, un periodo di attesa e in seguito l'installazione di costosi sostituti. In confronto, l'applicazione di Belzona è stata completata in poche ore, senza fermo macchina e a un costo inferiore ai €1.200 (**fig. 3**). Laddove i composti di riparazione convenzionali sarebbero inefficaci e con prestazioni scadenti, Belzona 1212 si lega tenacemente ai substrati di acciaio anche quando la preparazione della superficie è minima o il substrato è pesantemente contaminato con olio o acqua. Belzona 1212 offre una riparazione efficace ed economica che può ripristinare le attrezzature regalando altri anni di servizio.

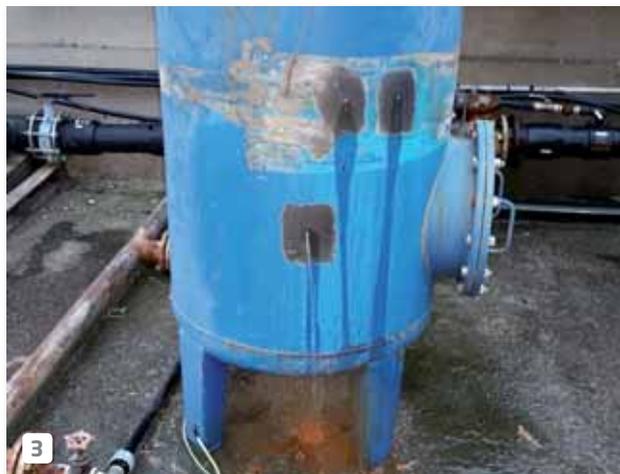
2

Plate cold-bonded with Belzona 1212.
